## INTERVENCIÓN EN LOS PINÁCULOS DE LA CATEDRAL DE JAÉN

Pedro Salmerón Escobar

- Título: 1ª Intervención Ordinaria en la Catedral de Jaén.
- Adscripción: Plan de Catedrales de Andalucía.
- Año del Proyecto: 1990.

- Período de intervención: enero de 1991 a marzo de 1992.
- Tipo de contratación: Obra de emergencia con adjudicación directa.
- Elementos sometidos a conservación: 99 pináculos y 280 m. lineales de cornisas.
- Presupuesto de ejecución material: 51.672.304 Pts.
- Contratista: Conservación del Patrimonio Artístico S.L.
- Personal adscrito por la empresa a este trabajo: 9 especialistas<sup>1</sup> y 3 peones.
- Equipo redactor del proyecto y dirección de obra: Ver apéndice final.

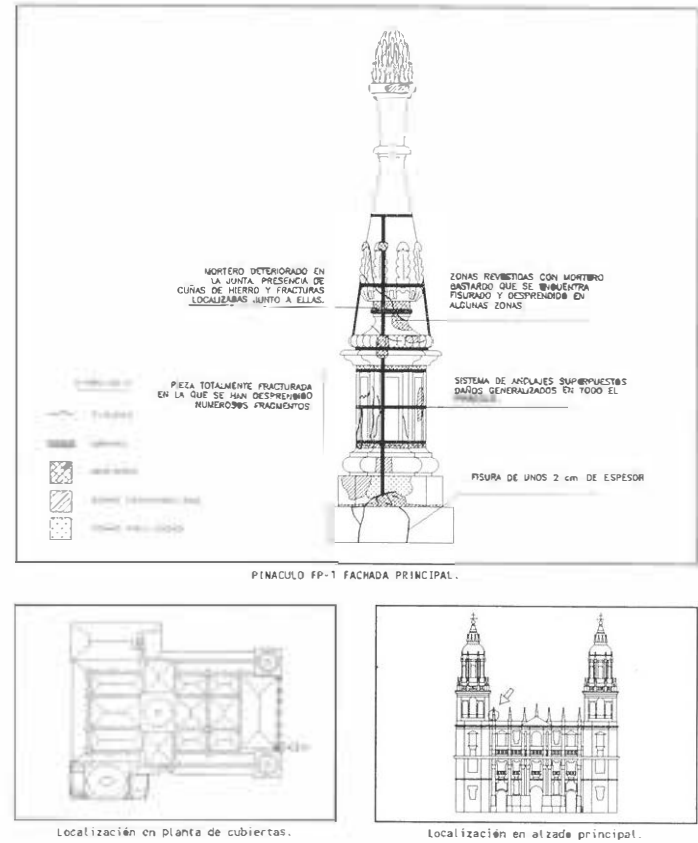
Ficha de registro del proyecto de restauración.

1. LAS PIEZAS 1, 2 Y 3 SE HAN DESMONTADO TOTALMENTE.
2. ELIMINACIÓN DE ANCLAJES EXTERIORES EN PIEZAS 2, 3 Y 4.
3. COSIDO DE FRACTURAS MÚLTIPLES MEDIANTE ACERO INOXIDABLE EMBEBIDO EN RESINA DE POLIÉSTER EN PIEZAS 2, 3, 4, Y 5.
4. REINTEGRACIÓN DE ZONAS PERDIDAS MEDIANTE MORTEROS DE CAL, CEMENTO BLANCO, SILICE Y TRITURADO DE PIEDRA EN PIEZAS 3 Y 4.
5. CONSOLIDACIÓN DE ZONAS ARENIZADAS MEDIANTE RESINA ACRÍLICA, EN PIEZA 4.
